CONTART 2018: VII Convención de la Edificación  
30 mayo - 1 junio 2018; Zaragoza (Spain): Colegio Oficial de  
Aparejadores y Arquitectos Técnicos de Zaragoza. Escuela  
Universitaria Politécnica de La Almunia, p.645-654

## **ESTUDIO DE ACCESIBILIDAD DE LOS PARQUES INFANTILES DEL ANTIGUO CAUCE DEL RÍO TURIA EN LA CIUDAD DE VALENCIA**

MARTÍNEZ PORTILLA, JUAN JOSÉ

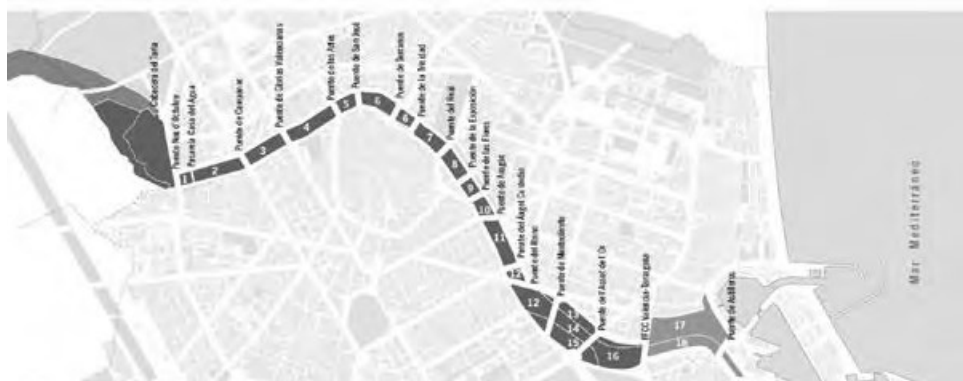
Figura 1: Tramos del Cauce del Rio Turia. [https://es.wikipedia.org/wiki/Jardín\\_del\\_Turia](https://es.wikipedia.org/wiki/Jardín_del_Turia).

La segunda fase, se basa en conocer el estado actual en que se encuentran los parques infantiles en el jardín del cauce del río Turia. Para ello, el cauce, a su paso por la ciudad se ha dividido en tramos que facilitan su numeración y estudio por partes, sirviendo de base los puentes construidos a lo largo de los 8 kilómetros.

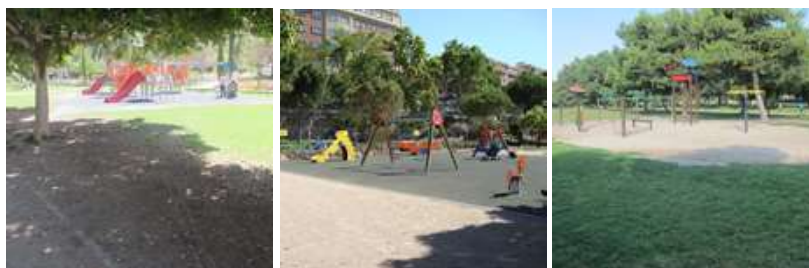
Foto Parque I. tramo 1-2 Foto Parque I. tramo 3 Foto Parque I. tramo 4-5.

Los parques infantiles ubicados en los tramos 1-2 y 4-5 se realizan a través de la zona ajardinada. Ello supone un problema de seguridad ya que al no tener acceso desde el itinerario, presenta hundimientos, tierras sueltas y barro, imposibilitando el acceso a personas con andadores, carros, sillas de rueda etc y niños. Otro problema es que al no tener acceso las zonas verdes de los parques infantiles están deterioradas por el paso de carros y personas creando zonas de estancamiento de agua cuando riegan o llueve.

El pavimento de la zona de los juegos infantiles de los tramos 4-5 y 9, es de arena morterena sin compactar, lo que dificulta la movilidad.

No existe vallado perimetral en los tramos 1-2, 3, 4-5, 9 y 12B-13-14-15, para evitar que los pequeños se salgan de la zona de juego, facilitando la vigilancia por parte de sus padres, y también reduce la posibilidad de acceso de mascotas.
